Клинический случай замещения первого моляра верхней челюсти

В статье представлен клинический случай замещения отсутствующего первого моляра верхней челюсти. Дефицит объема кости альвеолярного гребня, а также близость дна верхнечелюстной пазухи требовали предварительного увеличения объема костной ткани. Для увеличения объема кератинизированной десны в зоне имплантации был мобилизован и смещен апикально щечный слизистый лоскут.

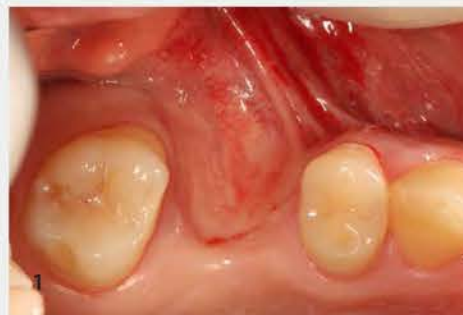
Рис. 1. Исходная клиническая ситуация. Несколько годами ранее было произведено закрытие перфорации дна верхнечелюстной пазухи щечным лоскутом по Rehrmann

На фото исходной клинической ситуации (рис. 1) отмечается практически полное отсутствие кератинизированной десны в области дефекта. В настоящее время нет достоверных данных, свидетельствующих о снижении показателей выживаемости

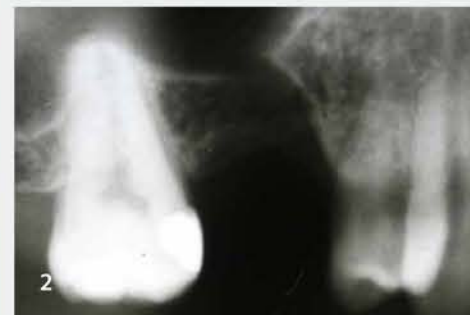
Рис. 2. Рентгенограмма исходной клинической ситуации

Пациент 29 лет обратился в клинику по поводу замещения отсутствующего зуба 16. Общесоматические заболевания отсутствовали. Клиническое обследование показало отсутствие третьих моляров и удовлетворительные реставрации на нескольких зубах. Прикус пациента в норме. Зуб 16 был удален несколько лет назад, перфорация дна верхнечелюстной пазухи была закрыта щечным лоскутом по методу Rehrmann. На момент первичного осмотра кератинизированная десна в области дефекта отсутствовала практически полностью (рис. 1). Рентгенологически выявили дефицит высоты и ширины резидуальной костной ткани альвеолярного гребня (рис. 2).

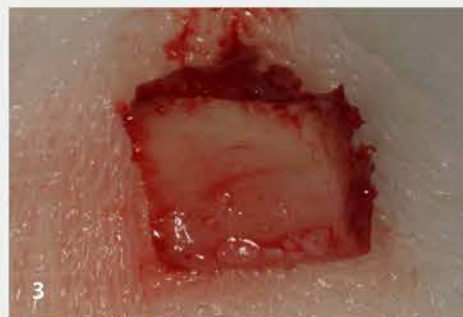
Рис. 3. Костный блок получен с помощью пьезохирургического инструмента из донорского участка в области зуба 48

С помощью метода ультразвуковой хирургии получили костный блок из донорского участка в области зу-

ба 48 (рис. 3). В области зуба 16 мобилизовали и откинули лоскут для формирования принимающего ложа, при этом обнаружили, что образовавшаяся после удаления перфорация дна верхнечелюстной пазухи была закрыта только мягкими тканями. Трансплантат модифицировали для максимального соответствия его поверхности принимающему ложу, после чего зафиксировали с помощью трех винтов OsteoMed (рис. 4 и 5). Мембрану BioGide зафиксировали с щечной стороны двумя пинами Friatec. Мелкие поднутрения заполнили материалом BioOss (рис. 6), после чего край мембраны с небной стороны был зафиксирован шовным материалом GorTex 6-0 (рис. 7). Слизистый лоскут дополнительно мобилизовали для полного перекрытия трансплантата без натяжения, затем рану ушили (рис. 8).

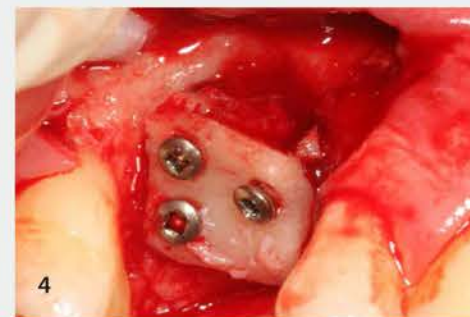
Рис. 4. Трансплантат фиксирован тремя винтами

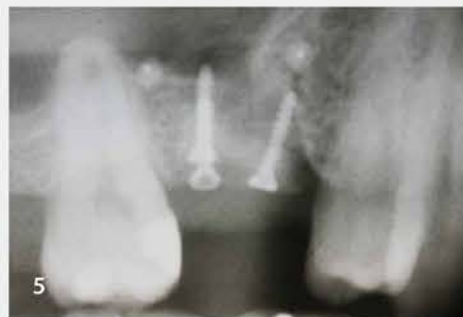
Рис. 5. Контрольная рентгенограмма после фиксации костного блока

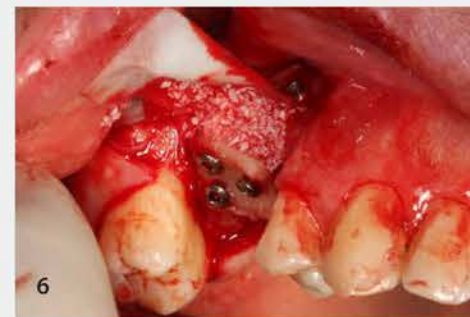
Рис. 6. Положение мембраны стабилизировали фиксирующими пинами и материалом BioOss

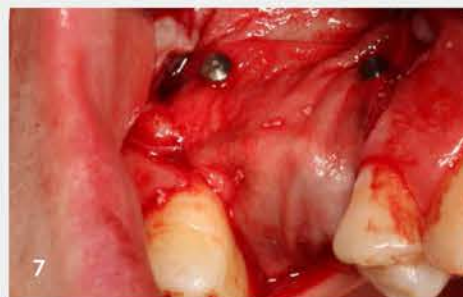
Рис. 7. Трансплантат полностью перекрыт мембраной. С небной стороны мембрану зафиксировали швом

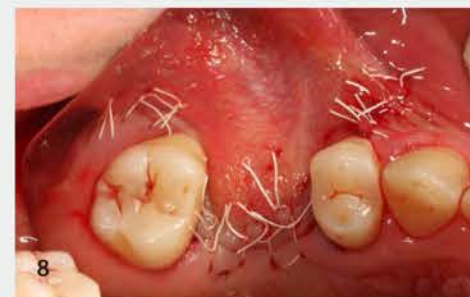
Рис. 8. Рана ушита без натяжения

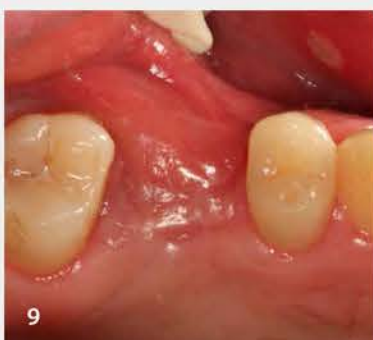
Рис. 9. Область дефекта перед вторым этапом операции

Первый период заживления завершился без осложнений (рис. 9). Фиксировавшие трансплантат винты были удалены, пациента подготовили к установке имплантата SIC (SIC invent AG) (рис. 11 и 12). Для полного перекрытия имплантата (Рис. 15) и создания достаточного объема кератинизированной десны с щечной стороны будущей коронки (рис. 16) использовали методику расщепленного лоскута (рис. 13 и 14). На рис. 17 показана клиническая ситуация через две недели после операции.

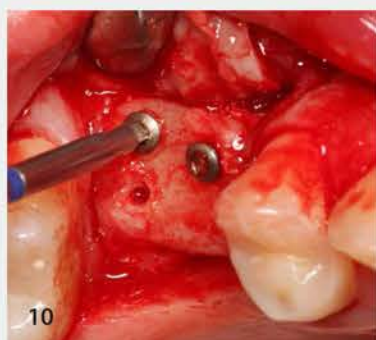
Рис. 10. Удаление фиксировавших трансплантат винтов

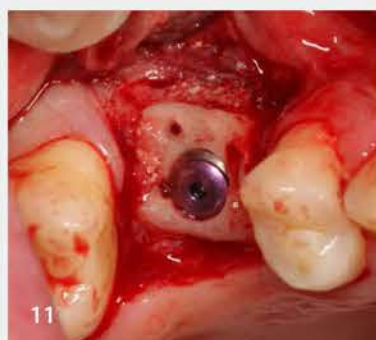
Рис. 11. Установленный имплантат с заглушкой

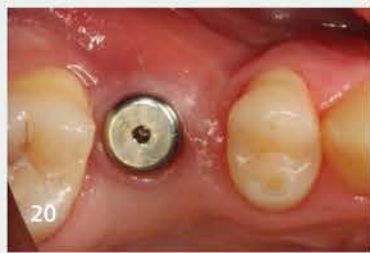
Рис. 20. Клиническая ситуация через 3 мес после установки десневого формирователя

Десневой формирователь установили через 3 мес (рис. 18 и 19). На рис. 20 представлена клиническая ситуация через 6 недель после установки формирователя.

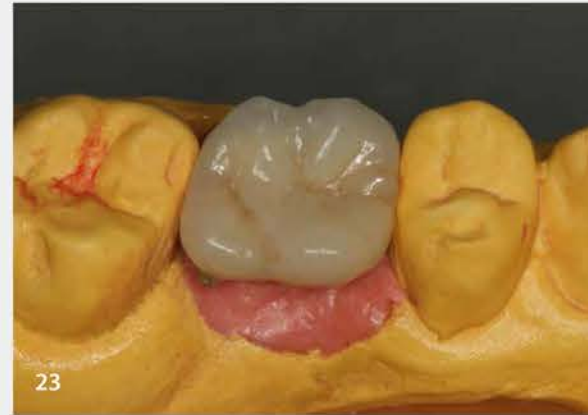
Рис. 21–23. Этапы изготовления постоянной коронки

Для получения оттиска на уровне имплантата использовали методику открытой ложки. Изготовленную лабораторным способом постоянную коронку (рис. 21–23) зафиксировали на цемент Harvard (рис. 24 и 25).

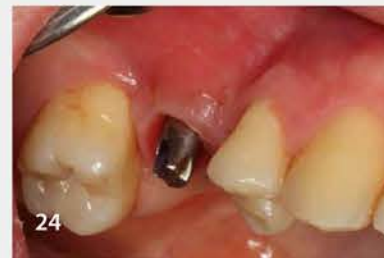
Рис. 24. Абатмент установлен в полости рта

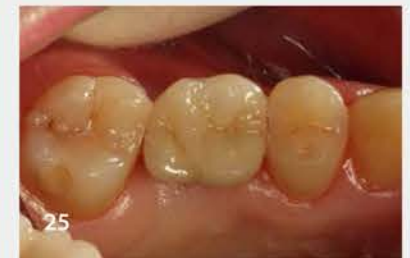
Рис. 25. Окончательная коронка зафиксирована на цемент

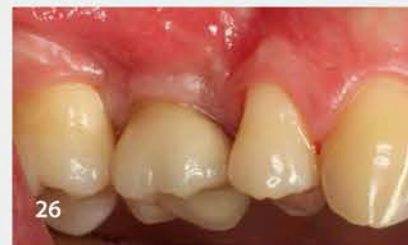
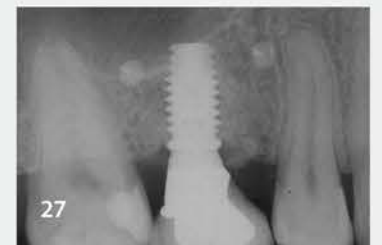
Рис. 26 и 27. Клиническая ситуация и контрольная рентгенограмма через два года после фиксации коронки

Клиническая ситуация через 2 года после операции была стабильна. Фиксировавшие мембрану пины с согласия пациента решили не удалять (рис. 26 и 27).

и признаков воспаления в зоне имплантации выявлено не было. Стабильный уровень кости вокруг имплантата SIC через два года после установки подтверждает данные литературных источников о минимальной резорбции костной ткани при использовании современных имплантационных систем.⁵⁻⁷
